# BEHANDLING AV EN FRAKTURERAD MOLAR MED SEKUNDÄRKARIES

med universalmaterial från  
Kuraray Noritake Dental Inc.

FALLBESKRIVNING AV DR MEDIHA ISKIVER

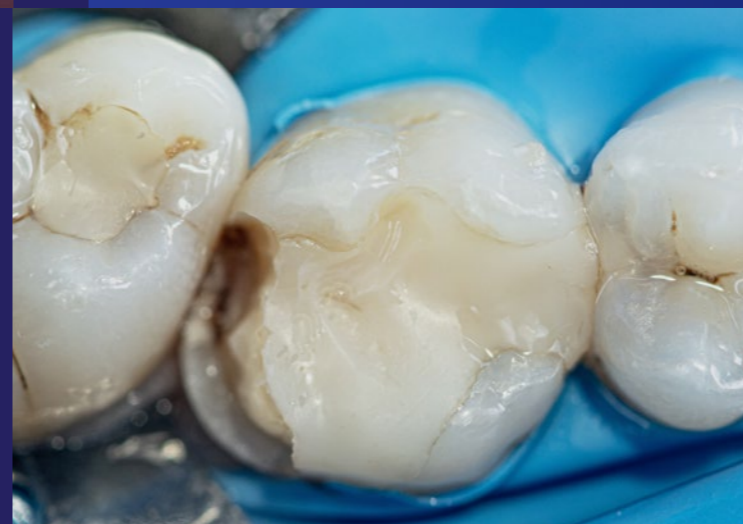
En 32-årig kvinna sökte för ilningar och obehag på vänster sida i överkäkens posteriora område. Den kliniska undersökningen visade att den distala väggen på tand 26 (den första överkämsmolaren på vänster sida) var skadad och angripen av sekundärkaries som sträckte sig subgingivalt. Röntgenundersökningen visade inga tecken på periapikal sjukdom. Granntänderna (#25 och #27) uppvisade tecken på initialkaries. Patienten valde dock att enbart behandla #26. Tandens visade inga symtom på ömhet vid perkussion och normal respons vid pulpatestning.

**Figur 1:** Initial situation med tand #26 isolerad med kofferdam.

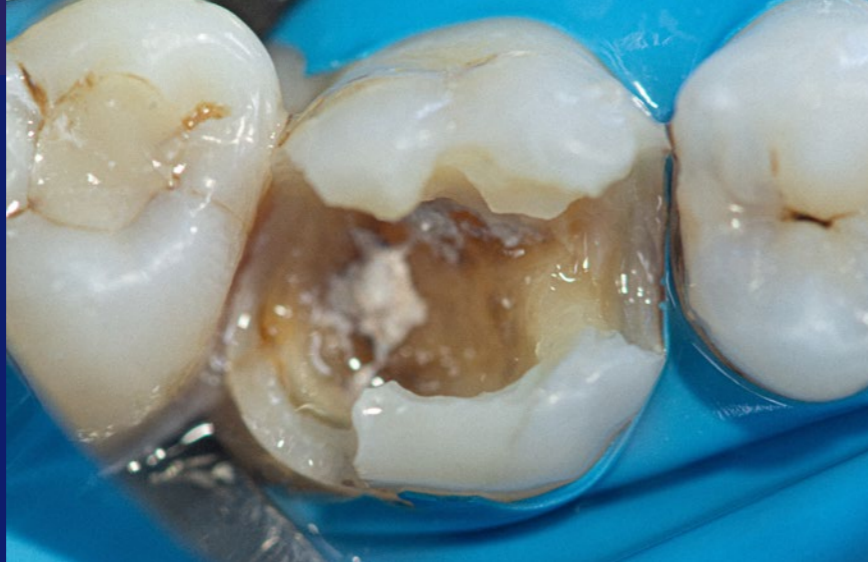
**Figur 2:**  
Tand #26 efter att den defekta fyllningen och kariesad tandsubstans tagits bort.

1. Isolering och kariesexcavering: Tandens isolerades med kofferdam. Den defekta lagningen togs bort och den karierade vävnaden avlägsnades försiktigt med hjälp av hårdmetallbörst och låghastighetsvinkelstycke.
2. Rengöring: Efter preparation applicerades KATANA™ Cleaner för att ta bort orenheter och på så sätt optimera ytans bindningskvalitet.
3. Bonding: En självetsande enstegsadhesisiv, CLEARFIL™ Universal Bond Quick 2, applicerades på både emalj och dentin enligt det protokoll som rekommenderas av tillverkaren.
4. Lagning: De djupa liggande områdena med underskär isolerades med resin, CLEARFIL MAJESTY™ ES Flow Universal Low (nyans U), för att säkerställa spänningsfria anslutningar i områden med underskär. Resten av lagningen gjordes stegvis med hjälp av pastakompositen CLEARFIL MAJESTY™ ES-2 Universal (U). Varje skikt var 2 mm och ljushärdades i 20 sekunder.

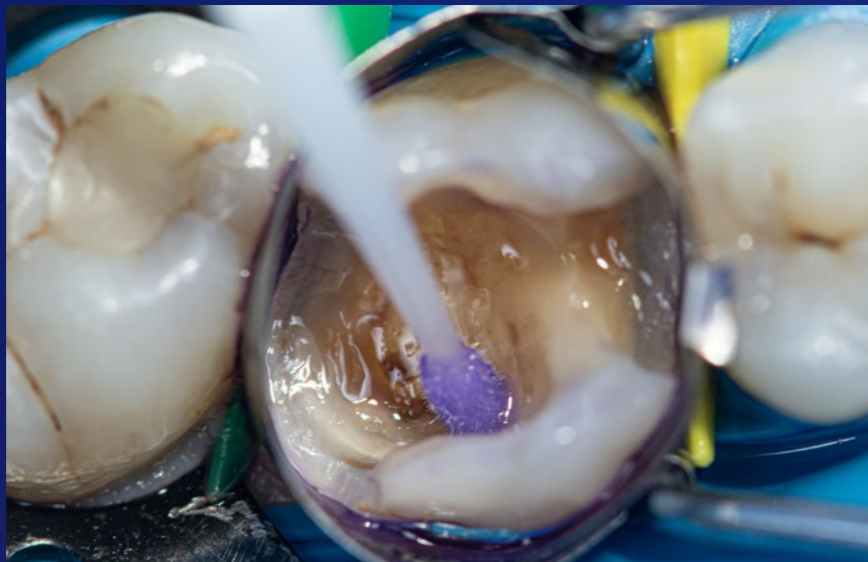
**Figur 3:**  
Applicering av KATANA™ Cleaner i syfte att ta bort orenheter och på så sätt optimera ytans bindningskvalitet.

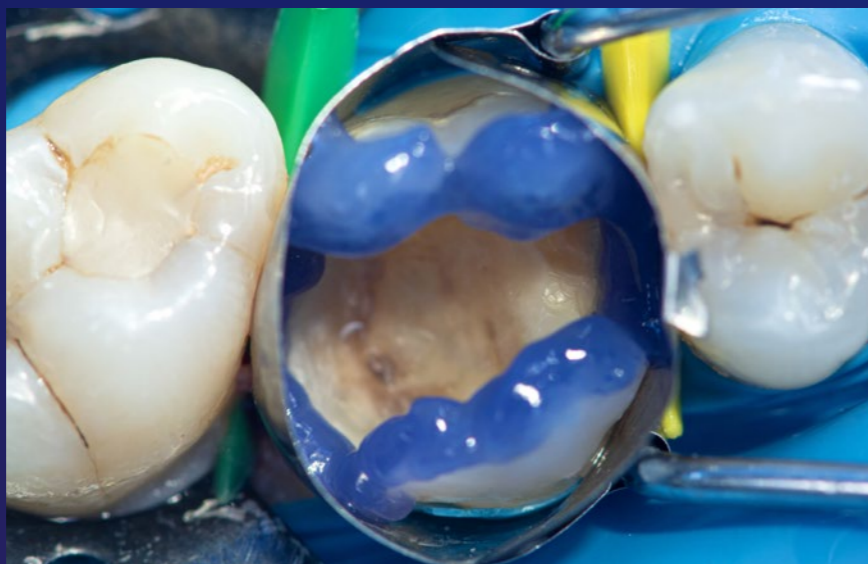
**Figur 4:**  
Selektiv etsning av emaljen på tand #26.

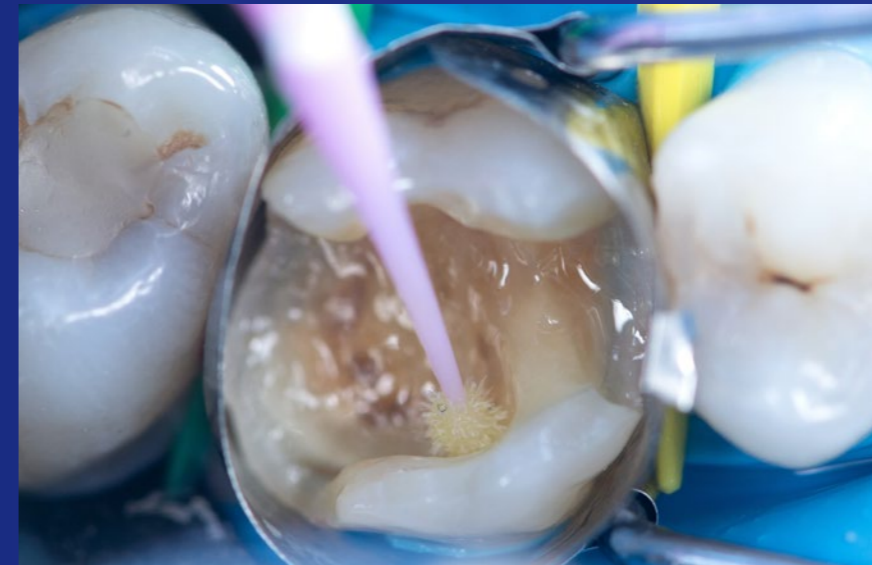
**Figur 5:**  
CLEARFIL™ Universal Bond Quick 2 appliceras på både emalj och dentin enligt det protokoll som rekommenderas av tillverkaren.

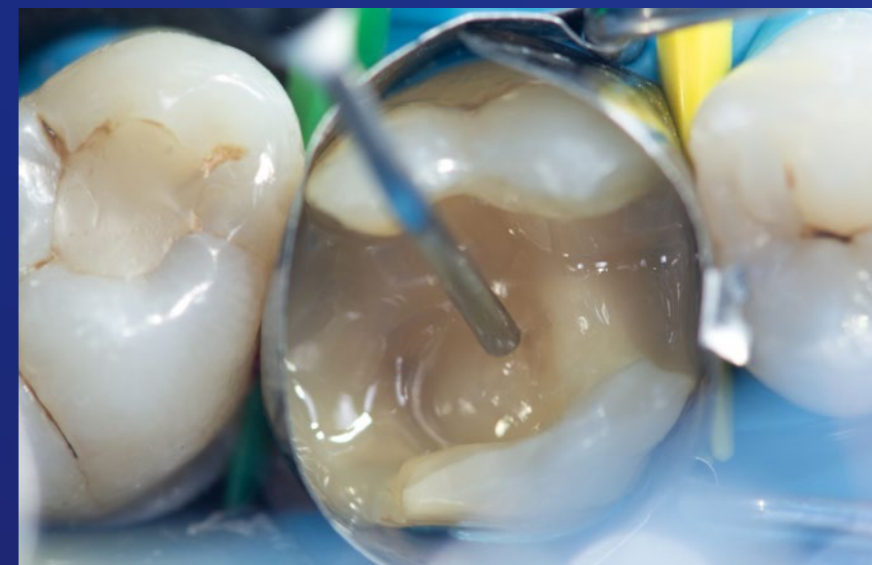
**Figur 6:**  
Resinbeläggning med CLEARFIL MAJESTY™ ES Flow Universal Low (nyans U).

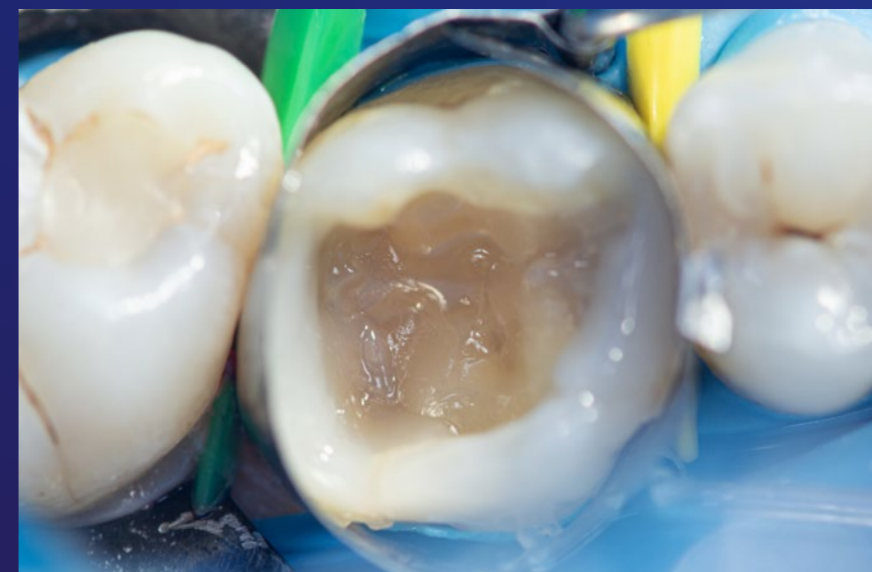
**Figur 7:**  
De mesiala och distala väggarna byggs upp med hjälp av CLEARFIL MAJESTY™ ES-2 Universalkomposit (nyans U).

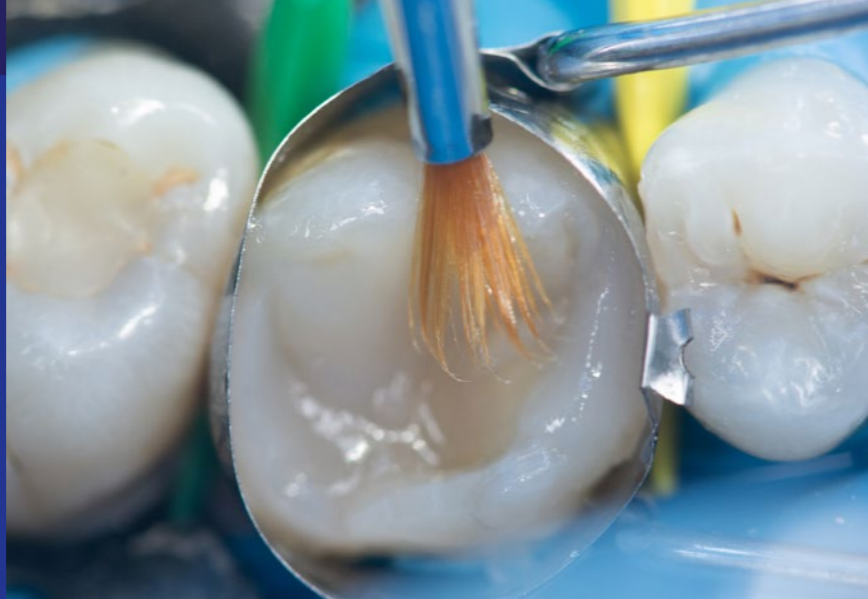
**Figur 8:**

Stegvis uppbyggnad av kuspar och ocklusal anatomi med hjälp av CLEARFIL MAJESTY™ ES-2 Universalkomposit och med en borste för att förfina detaljerna.

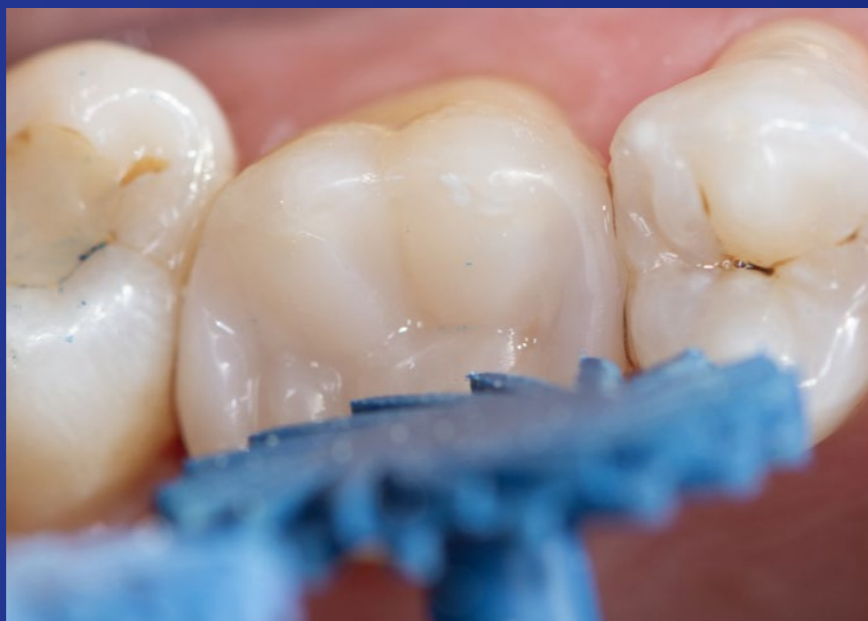
**Figur 9:**

Initial finishering av yttextur och anatomi med hjälp av gummispetsarna på den mörkblå TWIST™ Dia for Composite (medium).

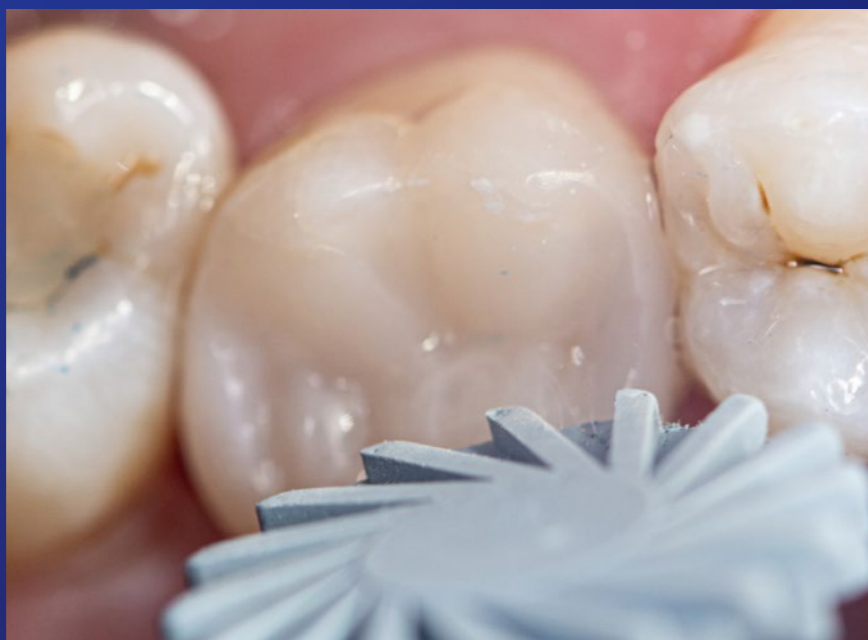
**Figur 10:**

Slutputs för högglossig och jämn yta görs med gummispetsarna på den ljusblå TWIST™ DIA för Composite (fine).

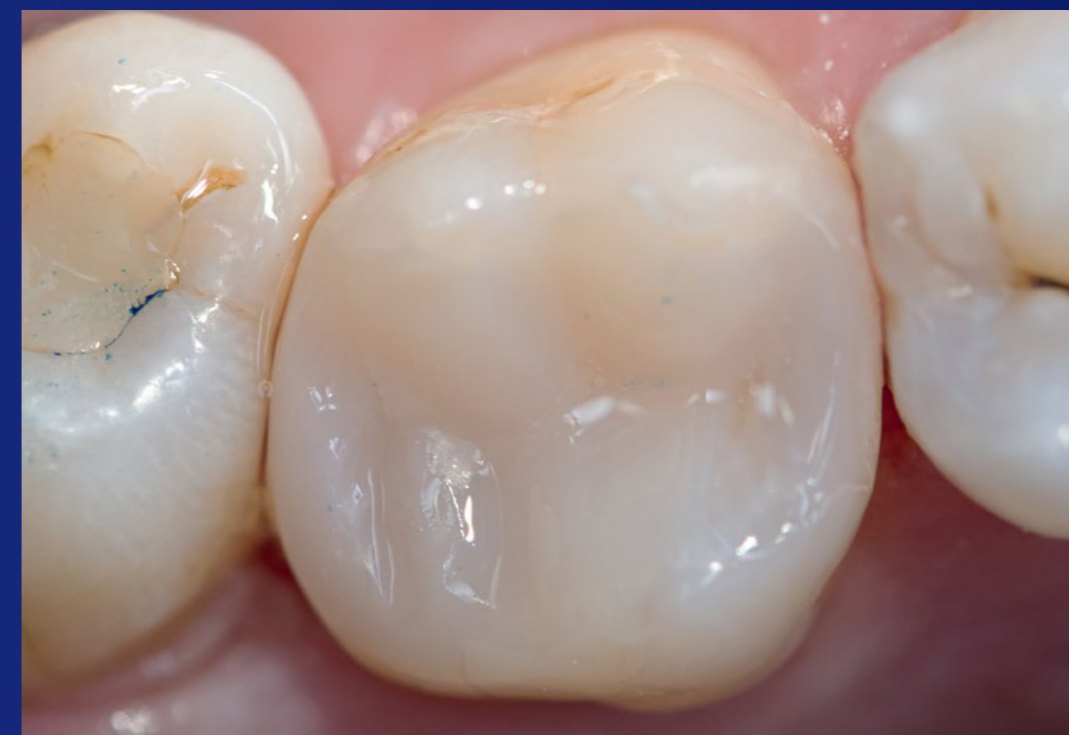
**Figur 11:** Slutresultat efter ocklusal justering och puts.
